XXXVII IAHS – Las Modificaciones del la Fachada Principal del Palacio del Senado de España

R. Bustamante, J. Monjo and M. Alonso de la Calle

Key words: façade, artificial stone cladding, Senate palace

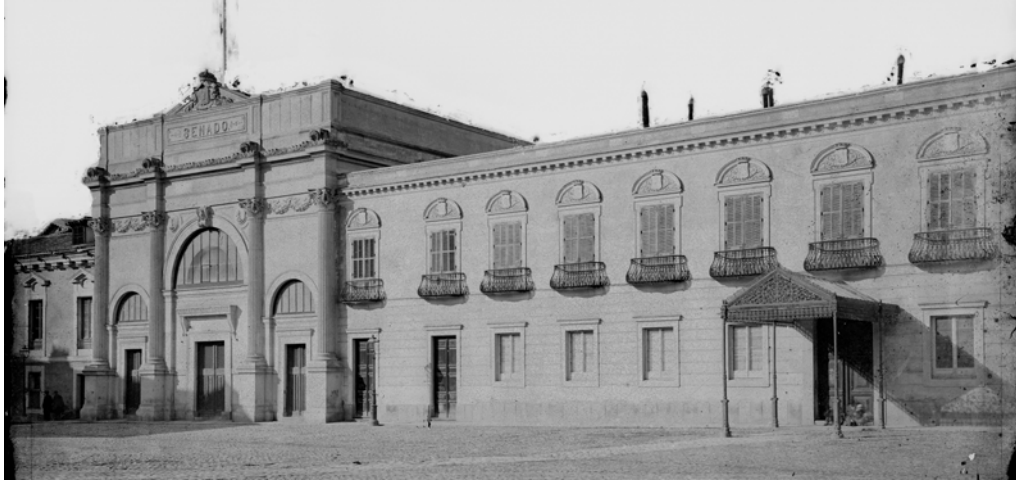
Figura 3. Fachada de la Plaza de la Marina Española tras la transformación de Álvarez Bouquel. Archivo Ruiz Vernacci, IPCE.

El resto de la fachada de Álvarez, la correspondiente a lo que fue el cuerpo del convento, era más convencional. Constaba de una planta baja de huecos rectangulares y una planta principal con grandes balcones de cerrajería, huecos de nobles proporciones coronados por un romanato curvo con escudo en

el tímpano y cornisa clásica de modillones. En esta fachada continua y neutra se abrían dos puertas destacadas por unas marquesinas de hierro. Debían corresponder estas puertas a la antigua distribución del interior del Convento.

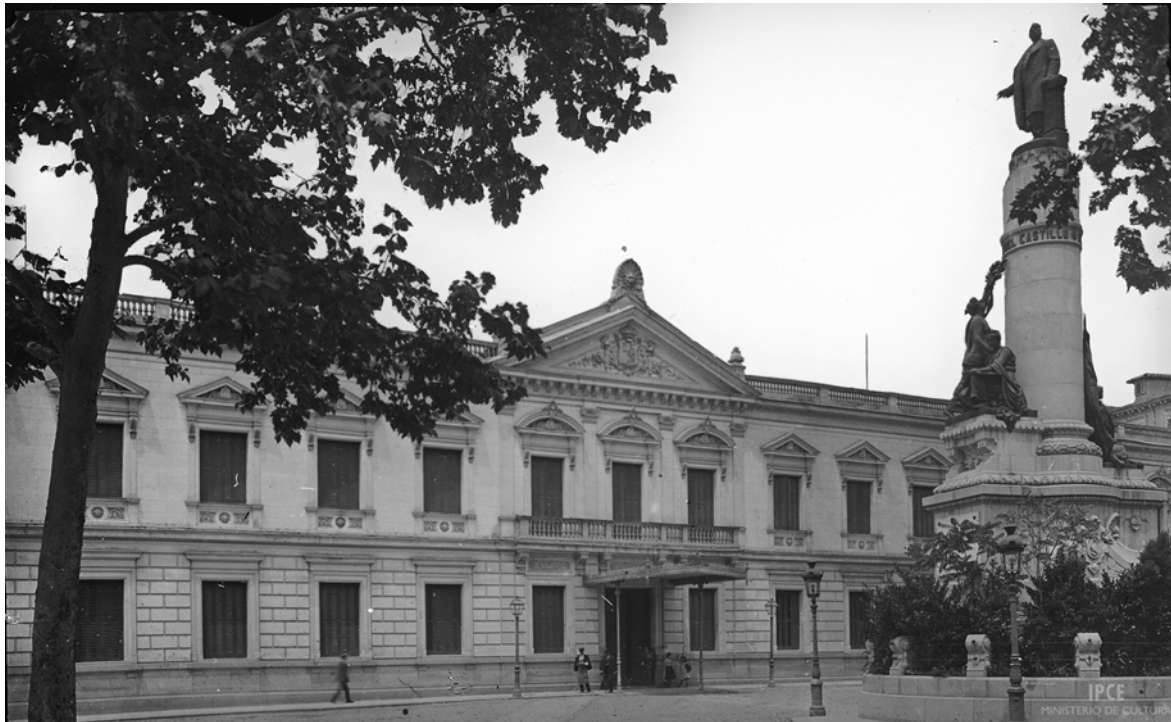
Figura 5. Fachada atribuida a A. Ortiz de Villajos. Archivo Ruiz Vernacci, IPCE.

Entre sus obras, casi con total seguridad, hay que incluir también las realizadas para la nueva fachada del Palacio del Senado a la plaza de la Marina Española. Esta intervención se limitaba a transformar la fachada del antiguo cuerpo del colegio, manteniendo la isabelina de Álvarez Bouquel para el Salón de Sesiones. Además de modificar los elementos ornamentales de los huecos, modificará el equilibrio compositivo del conjunto al abrir una nueva entrada principal en el centro de la crujía de separación de los dos antiguos claustros, que se significará en fachada por una importante portada de tres vanos articulados por dos órdenes superpuestos de pilastras que sostienen un gran frontón. Asimismo se cerrarán las cuatro antiguas puertas existentes desde 1845, abriendo una nueva en el extremo adosado al Salón de Sesiones (Figure 5).

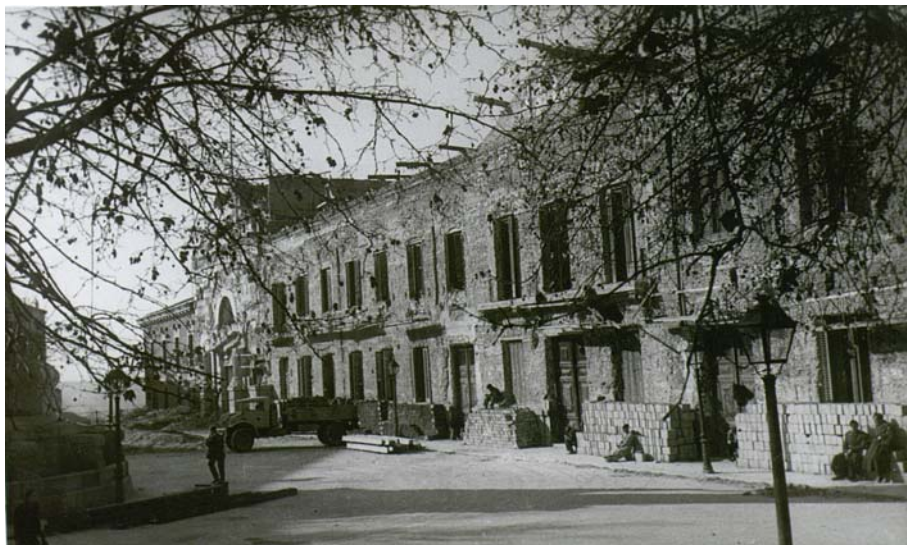
Figura 6. Fachada principal en obras, 1951.

El mismo documento citado anteriormente informa que durante los años 1950 y 1951 [5] se llevan a cabo obras de gran importancia, efectuándose la construcción y transformación total de la fachada principal de la Plaza de la Marina Española, y la lateral de la calle del Reloj (Figuras 6 y 7). Nuevos párrafos del informe del Dr. Arquitecto Manuel Ambrós Escanellas, recogen datos sobre la ampliación de la segunda planta en el año 1969 [6], con lo que se consigue, no solo dotar al conjunto del espacio requerido por las nuevas necesidades, sino también despejar la planta noble del edificio de servicios burocráticos (Figura 9).

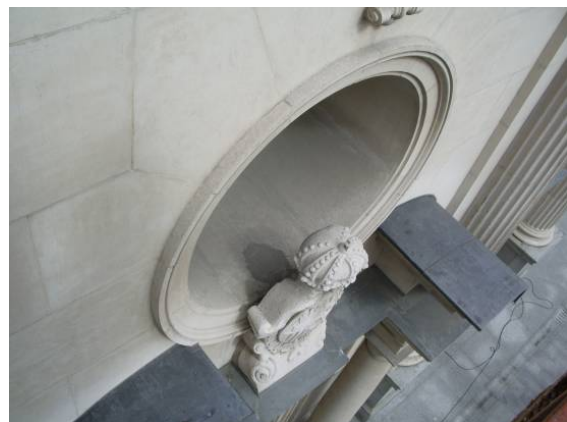
Figuras 8.a. Ejecución del aplacado amorterado; 8.b. Óculo del Salón de Plenos.

El chapado se ha realizado con unas placas de piedra artificial de 40 mm de espesor total incluyendo la capa vista de 3 mm de masa más fina y blanca compuesta por cemento blanco y áridos seleccionados y la capa del dorso o revés de cemento gris. Están armadas con unos alambres de acero de 3 mm y 3,6 mm de sección, de 67 cm de alto por 73 cm de ancho (medida que coincide con la calle entre pilastras) pero también las hay de 67cm x 83cm. En cualquier caso, la altura de la hilada tipo es de 67 cm (Figura 8.a), la misma que se ha aplicado a los tambores de las columnas. Se supone que se han preparado moldes de varios usos para las placas, y por otro lado, un molde para cada una de las piezas singulares que simulan el despiece de una obra en piedra (Figure 8.b).

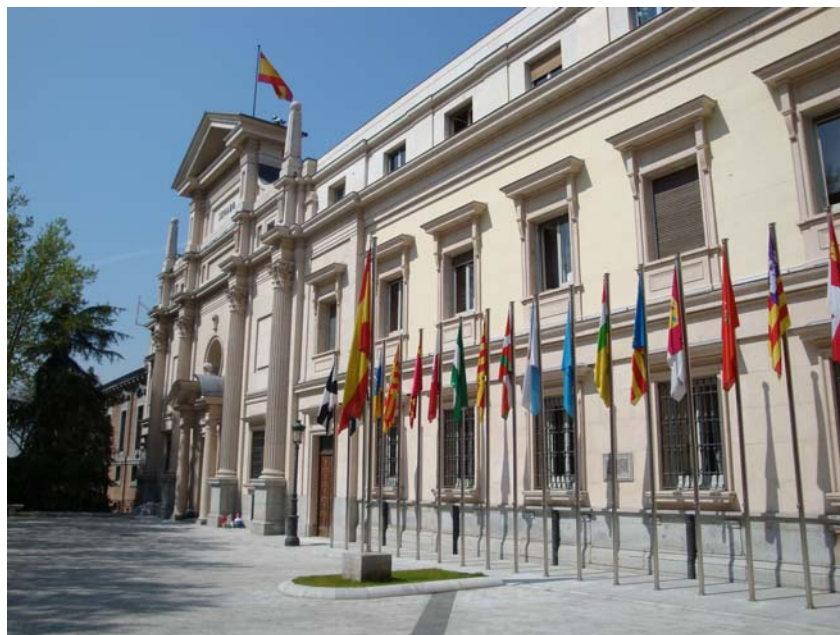
Figura 9. Fachada principal del Palacio del Senado
